## ÎNFIINȚAREA SURSEI DE APĂ CORNEȘTI ȘI A ADUCȚIUNII CORNEȘTI - MIHAI VITEAZU

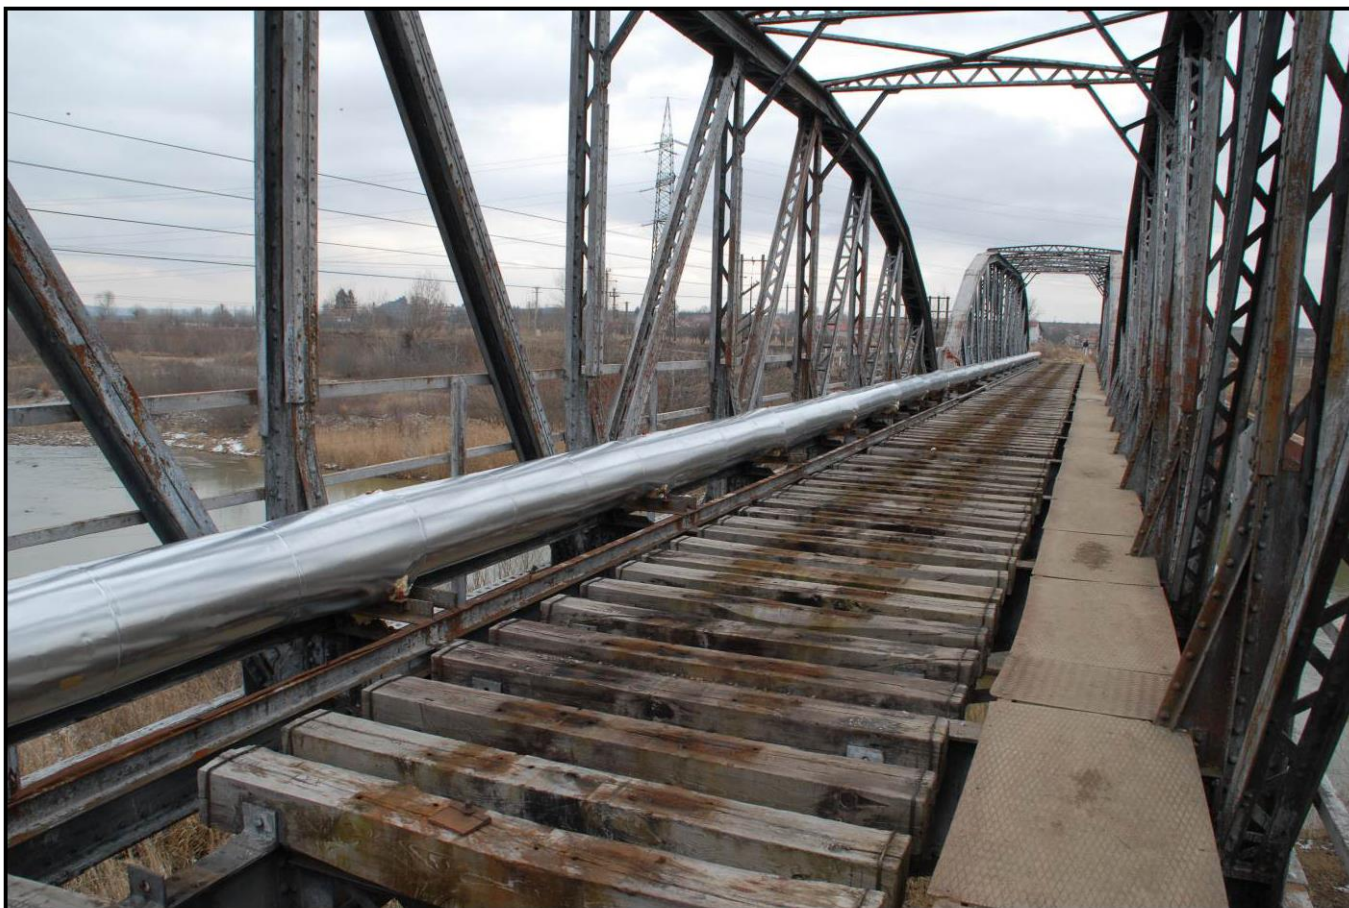
**Conducta colectoare sursa Cornești**

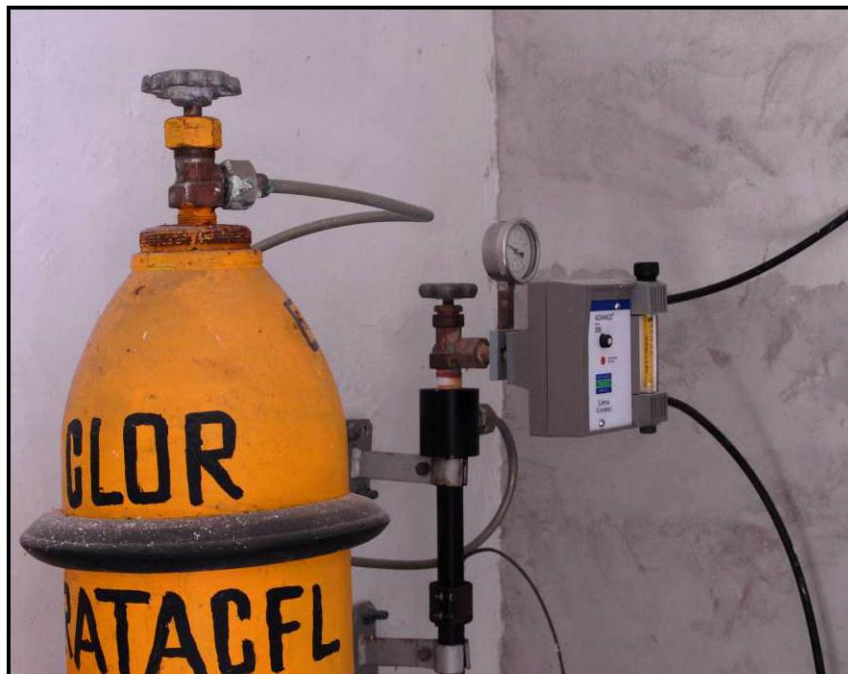
**Sursa Cornești – Stația de clorinare**

În ceea ce privește bacterologia, apa este corespunzătoare din punct de vedere bacteriologic, se impune în cadrul exploatarei dezinfecția prin clorinare așa cum este avizul Inspectoratului Sanitar de Stat Turda.

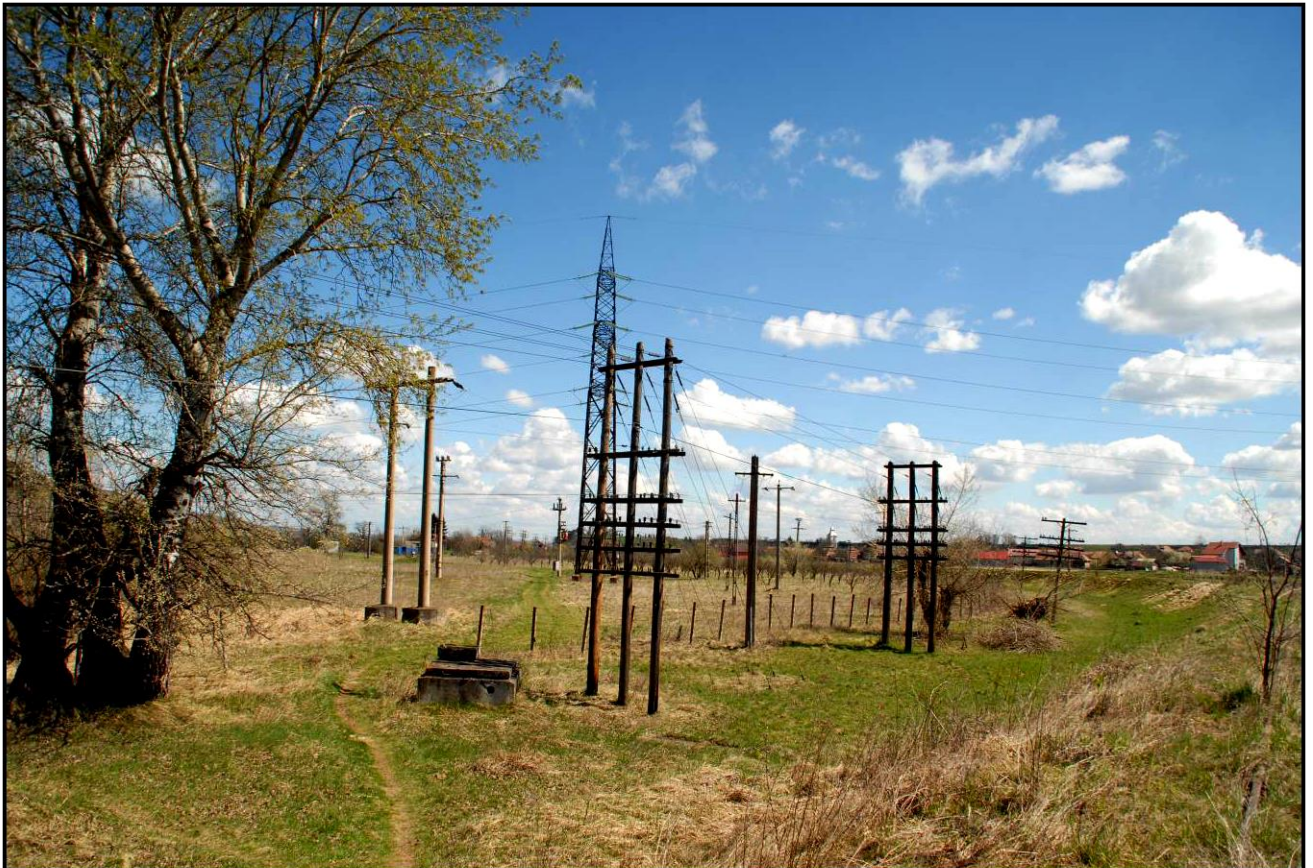
**Sursa Cornești – Frontul de captare Dispeccerat**

- În aceste zone stratul permeabil este constituit din pietriș cu nisip și bolovăniș și are o grosime cuprinsă între 6-12 m. Pânza acviferă cantonată în aceste depozite are o grosime 6-10 m și a fost cercetată prin pompări experimentale de lungă durată în diferite sezoane ale anilor 1973-1974;
- Pentru exploatarea acestei pânze, se recomandă să se execute puțuri forate cu încastrare în stratul impermeabil (marnă);
- Prin executarea unor astfel de puțuri se evită efectuarea unor epuizmente forțate în timpul execuției până în talpa puțului care ar duce la colmatarea acestora;
- Raza de influență a puțurilor calculată în funcție de caracteristicile generale ale stratului acvifer este cuprinsă între 65-75 m;

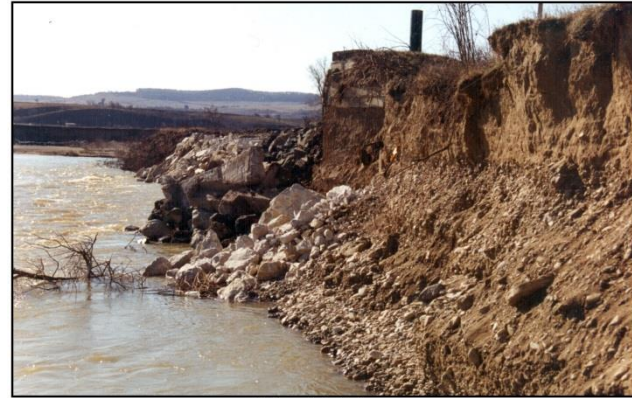
Mal surpat râul Arieș

Ca urmare a inundațiilor din acea perioadă au fost afectate malurile râului Arieș, în special la fronturile de captare Moldovenești și Ciucaș, în amonte și aval de podul CFR

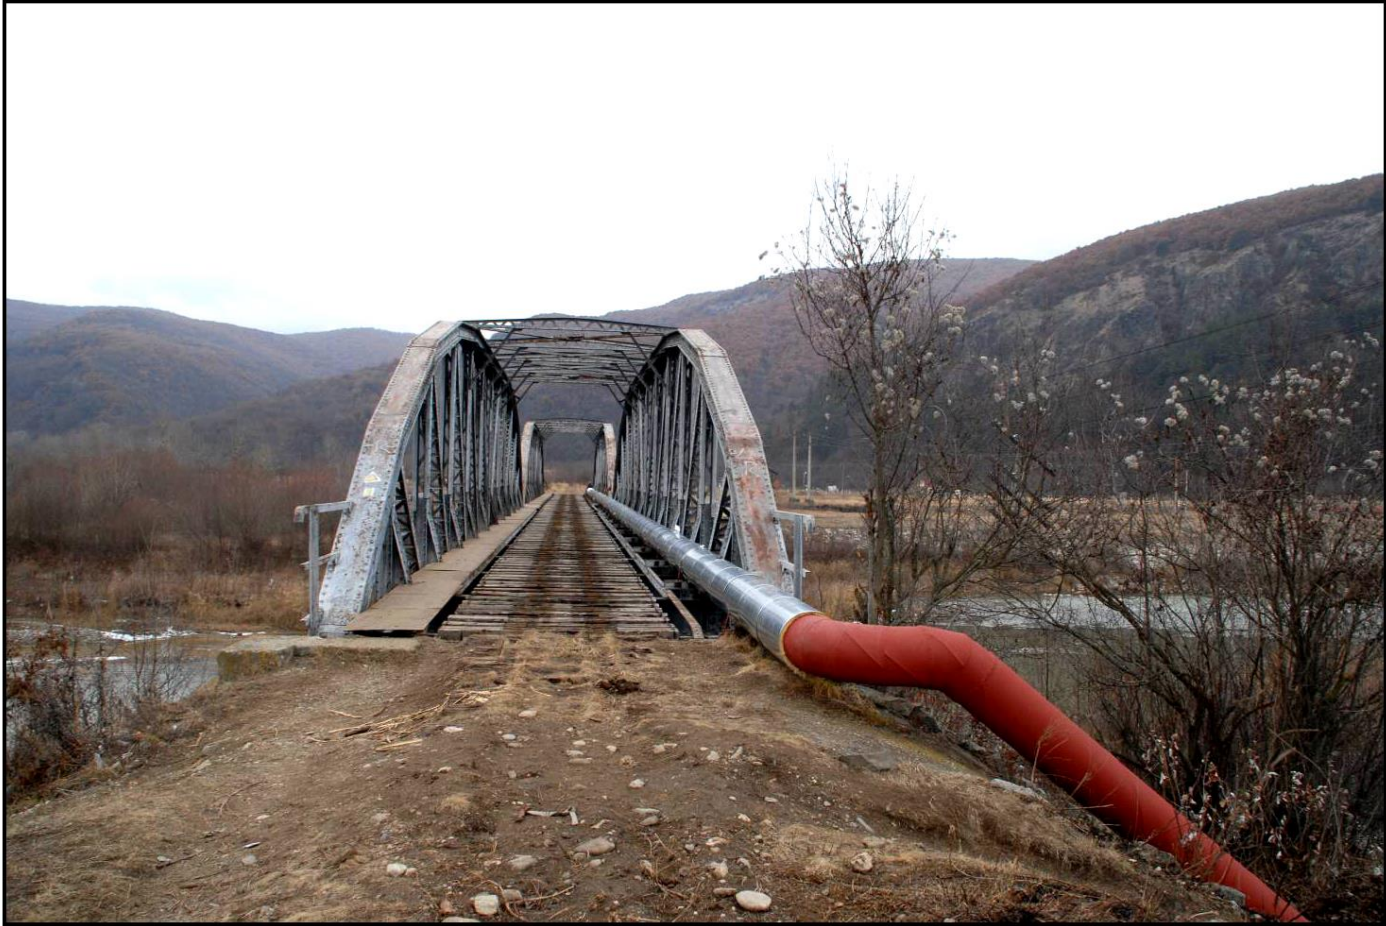
**Sursa Cornești – conducta colectoare**
